**YAMANLAR**  
BAĞIMSIZ OTO  
EXPERTİZ HİZMETLERİ

## ARAÇ TESLİM FORMU

| RAPOR NO | 640839387059 |

| Marka | BMW 7.50 Li | | |

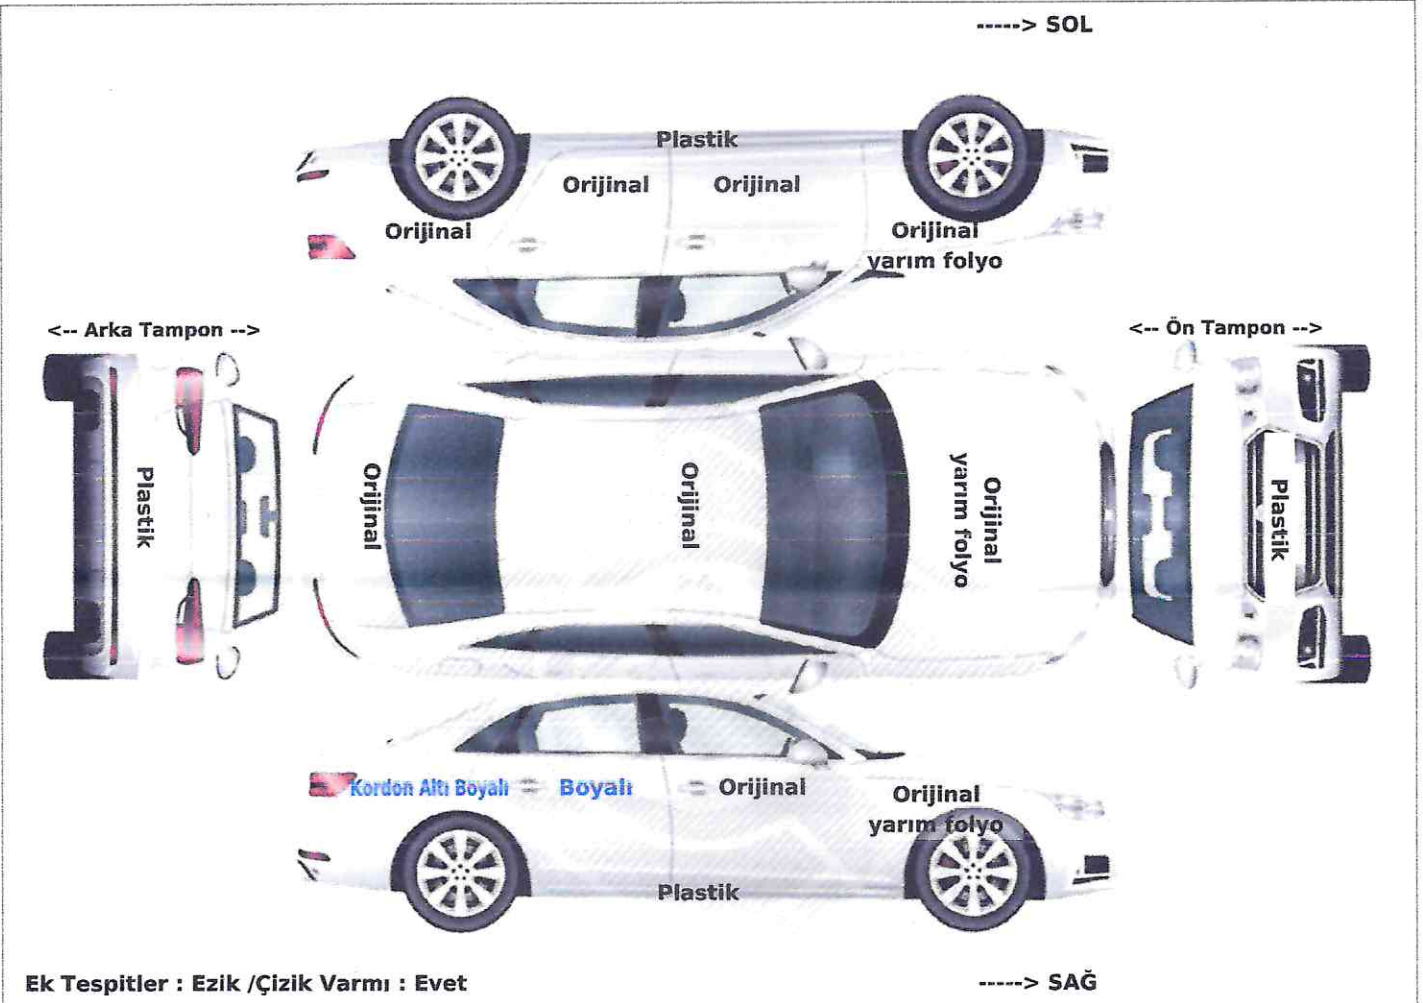
### KAPORTA BOYA KONTROLLERİ

| Sol Ön Şase | : Orijinal | Sağ Ön Şase | : Orijinal |
| Sol Ön Podye | : Orijinal | Sağ Ön Podye | : Orijinal |
| Sol Ön Amortisör Kulesi | : Orijinal | Sağ Ön Amortisör Kulesi | : Orijinal |
| Sol Ön Direk | : Orijinal | Sağ Ön Direk | : Orijinal |
| Sol Orta Direk | : Orijinal | Sağ Orta Direk | : Orijinal |
| Sol Kılıç Sacı | : Orijinal | Sağ Kılıç Sacı | : Orijinal |
| Sol Üst Frangart | : Orijinal | Sağ Üst Frangart | : Orijinal |
| Sol Arka Şase | : Orijinal | Sağ Arka Şase | : Orijinal |
| Arka Panel | : Orijinal | Ön Panel | : Plastik |
| Havuz Sacı | : <b>Kapalı aksam bakılmadı</b> | Taban Sacı | : <b>Kapalı aksam bakılmadı</b> |
| Ön Tampon Demiri | : Orijinal | Arka Tampon Demiri | : Orijinal |
| Sol Arka Direk | : Orijinal | Sağ Arka Direk | : Orijinal |

\*- ARAÇ MOTORU ARIZALI OLUP ÇALIŞMAMAKTADIR, ÇEKİCİYLE GELMİŞ YAPILAN KONTROLLER ÇEKİCİ ÜZERİNDE YAPILMIŞTIR

\*SAĞ ARKA KAPI BOYALI

\*SAĞ ARKA ÇAMURLUK KORDON ALTI BOYALI

\*ÖN ÇAMURLUKLAR VE KAPUT DA YARIM FOLYO VAR FOLYO ALTI BOYA VE GÖZLE KONTROL EDİLEMEDİ

\*ARAÇ GENELİNDE GÖZLE GÖRÜLÜR GAMZE ÇİZİKLER MEVCUT

\*ARKA TAMPON SÜRTME HASAR VAR.-\*ARAÇ ÇEKİCİ ÜSTÜNDE GELMİŞ OLUP LİFTE İNDİRİLEMEDİ TABAN ALT KONTROLLERİ YAPILMIŞTIR
